Le Dustu : la photogrammétrie sous-marine pour l'étude archéologique de l'épave d'un navire terre-neuvier

■ Pierre-Yves LEPAGE

Afin de mieux identifier les vestiges de cette épave, les plongeurs ont utilisé la photogrammétrie sous-marine. La mise en œuvre d'une telle technique se heurte à des difficultés. L'adaptation au monde sous-marin est l'une d'elles, mais aussi le volet budgétaire qui impose une solution "low cost" qu'il a fallu imaginer.

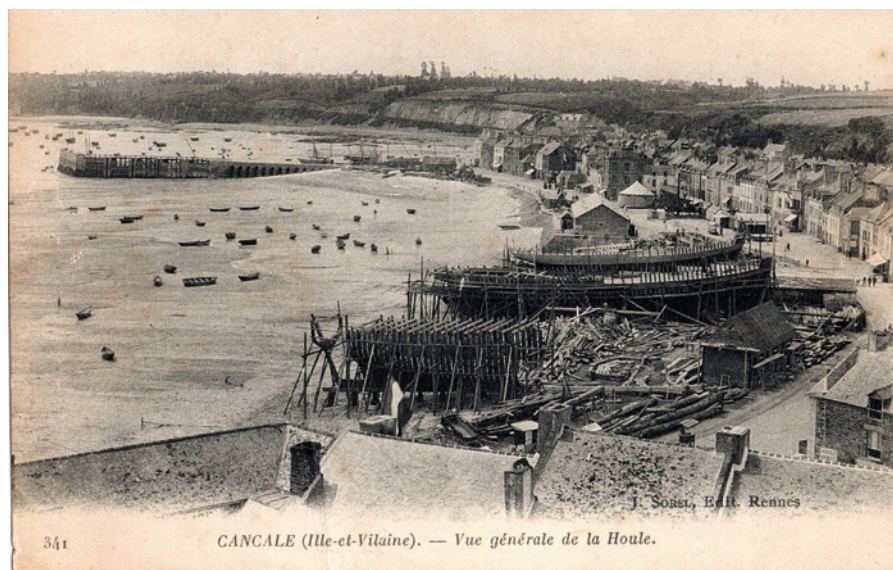
Figure 2. Le chantier naval Lhotellier de Cancale tel qu'il était visible au début du XX^e siècle.

Le trois-mâts goélette Saint-Christophe fut construit en 1904 à Cancale au chantier Lhotellier (figure 2) et mis à l'eau le 10 septembre³.

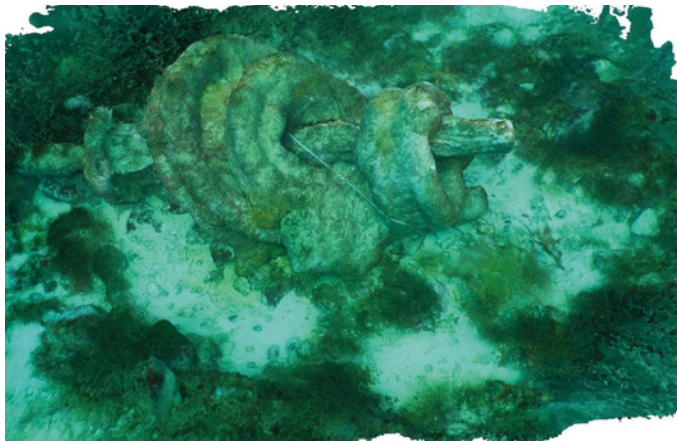
Figure 4. Relevé photogrammétrique du guindeau.

Une pièce assez imposante se situant non loin de l'ancre. Elle est constituée d'un axe supportant plusieurs pièces circulaires. Ces dernières ont subi une forte dégradation et se présentent donc de biais par rapport à l'axe porteur. La première hypothèse fut rapidement émise : il devait sûrement s'agir du guindeau. Encore fallait-il en avoir la certitude. Sur les navires terre-neuviers, il était fréquent d'utiliser des guindeaux à brimbale⁸. L'entraînement de la chaîne d'ancre se faisait par une roue munie de dents. Le mouvement de va-et-vient de la brimbale agissait sur l'axe au moyen d'une roue munie d'un engrenage. L'observation *in situ* a permis de repérer cette roue, mais la dégradation de cette pièce ainsi que les concrétions ont rendu cette observation difficile et l'interprétation aléatoire.

Un relevé photogrammétrique de cette pièce a été fait (figure 4), en rassemblant plus de 650 photographies. Le rendu

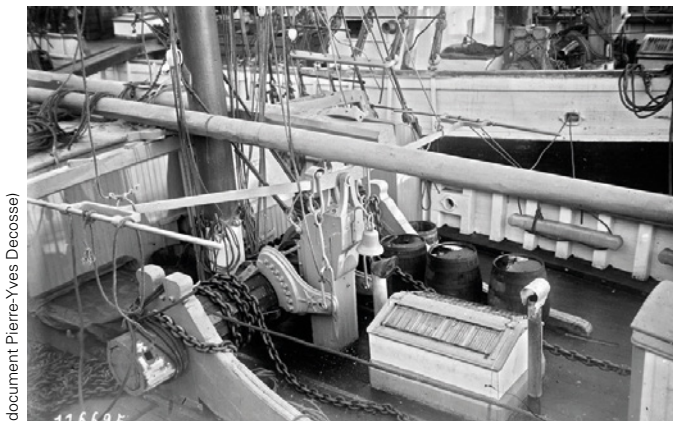
Figure 6. Guindeau à brimbale sur un navire terre-neuvier.

Il a alors été appliqué à cette pièce, le procédé décrit précédemment. En "jouant" ainsi, il a été mis en évidence la présence des dents sur la roue (figure 5), démontrant ainsi la présence d'un mécanisme d'entraînement manuel, et par voie de conséquence, prouver que nous étions bel et bien sur un guindeau à brimbale (figures 6, 7 et 8).

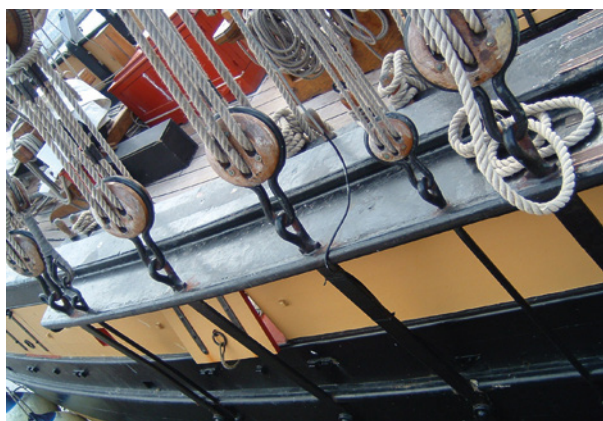
Figure 9. Caps de mouton (photo Wikipédia).

Il a été trouvé une pièce dont la forme a fait penser à un cap de mouton (figure 9).

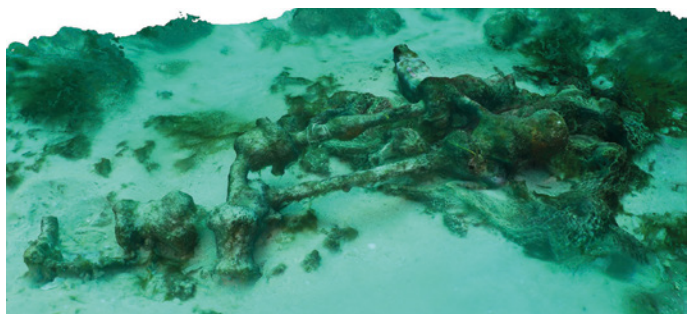
Figure 11. Relevé photogrammétrique du treuil de chargement manuel.

Il a été trouvé un treuil de chargement. Celui-ci a subi une torsion importante soit pendant soit après le naufrage, car l'axe supportant l'une des deux poupées est courbé à 90°. Là aussi, une photogrammétrie a été faite (figure 11). Là encore, l'examen de la pièce montre que l'entraînement de ce treuil se faisait manuellement (figure 12).

Le relevé photogrammétrique a été réalisé avec près de 250 photos.

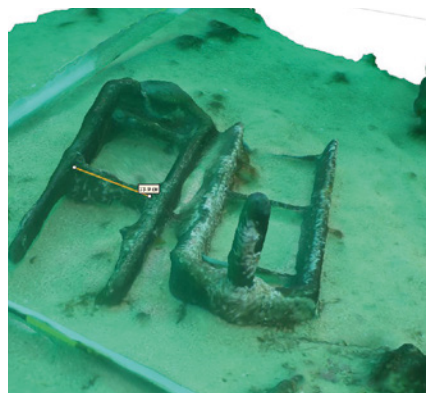
Figure 13 et 14. Relevé photogrammétrique du femlot et de l'aiguillot avec prise de mesure de l'épaisseur du safran.

Il a été trouvé côte à côte un femelot et un aiguillot. Afin de pouvoir éventuellement mesurer les épaisseurs des bois à cet endroit, là aussi, un relevé photogrammétrique a été fait (figures 13 et 14).

La mesure faite avec le logiciel montre que le gouvernail avait une épaisseur d'environ 13,8 cm.

Là encore, on voit que plus le nombre de photographies est élevé, plus le résultat est fin. Ici, 380 photos ont été faites pour obtenir ce rendu. En outre, le rendu fin permet d'effectuer des mesures précises avec le logiciel. La présence de ces deux pièces prouve que l'ensemble des œuvres mortes du navire (partie immergée du bateau) était en bois (figure 15).

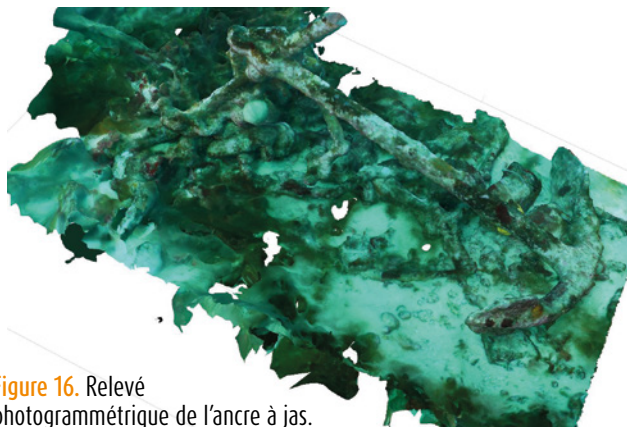
Figure 16. Relevé photogrammétrique de l'ancre à jas.

Une ancre à jas imposante a été trouvée et un relevé photogrammétrique (figure 16) a été fait afin de pouvoir

mieux analyser le tas de chaînes qui se trouve à la suite de cette ancre.

Il faut noter que cette photogrammétrie a été réalisée en août 2022. En juillet 2023, nous avons constaté que l'ancre avait basculé de 90 degrés pour une raison inconnue.

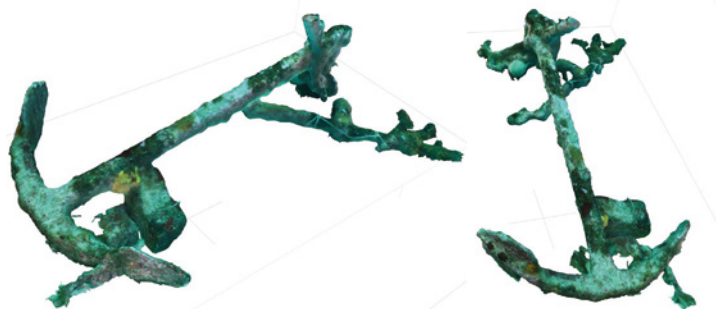
Figure 17 et 18. Relevé photogrammétrique de l'ancre à jas débarrassée du fond.

Afin de mieux détacher l'objet de son environnement, il a été procédé à un évidement sur le logiciel de photogrammétrie. Cette opération consiste à débarrasser le rendu du fond (figures 17 et 18).

On peut remarquer que la partie supérieure du jas n'a pas été intégrée.

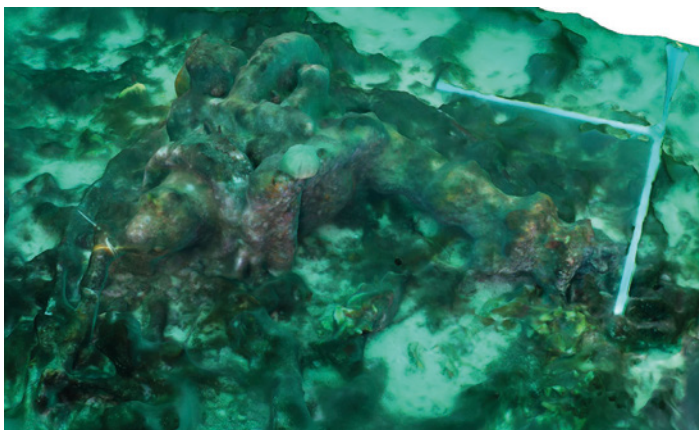
Figure 19. Relevé photogrammétrique du pied de barre.

Une autre pièce a été repérée qui pourrait ressembler à un pied de barre. Un relevé photogrammétrique a été fait, mais la qualité du rendu ne nous permet pas de distinguer clairement les formes précises de l'objet.

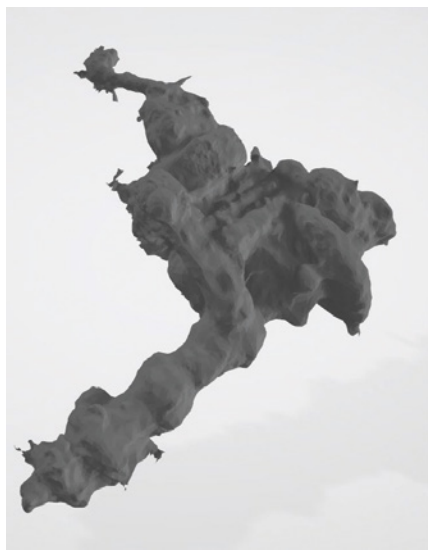
Figure 21. Relevé photogrammétrique au format STL du pied de barre.

Afin de parfaire la lecture de cette pièce, il a ensuite été procédé à une extraction au format STL pour retirer les textures et placer la lecture du fichier obtenu sous la "Visionneuse 3D". Cette dernière opération permet ensuite de faire varier les éclairages pour mieux distinguer les formes (figure 21).

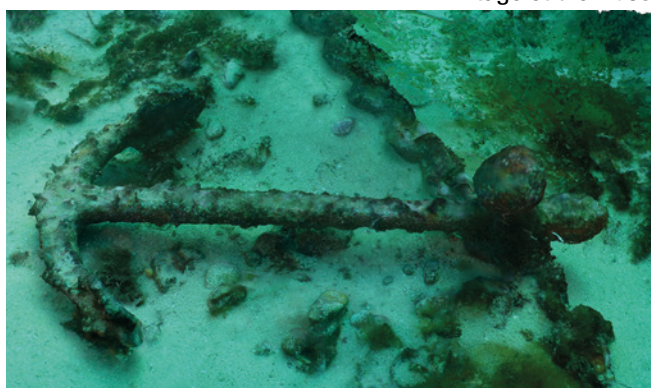
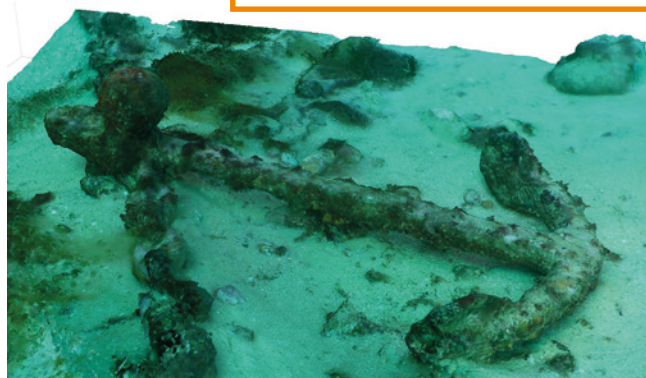
Figures 23 et 24. Relevé photogrammétrique de l'ancre d'amirauté.

Une deuxième ancre a été trouvée sur le site. Il s'agit très probablement d'une ancre à jas rabattable autrement appelée "ancre d'amirauté". Le jas étant en position rangée, sa principale partie se retrouve sous le sable.

260 photos ont été faites pour réaliser le relevé photogrammétrique de cette petite ancre (figures 23 et 24).
