## Des mesures hors du commun

■ Paul COURBON - Claude JACQUES

*This paper describes methods for setting up targets at great heights during the monitoring of historic buildings. During the 70's and 80's, rope ascents were used at IGN (French Geographical Institute), inspired by caving and climbing methods revived by the authors.*

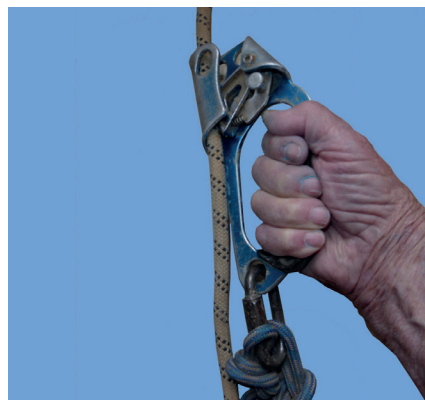
Figure 3. En haut, la poignée Petzl qui améliore le Jümar.

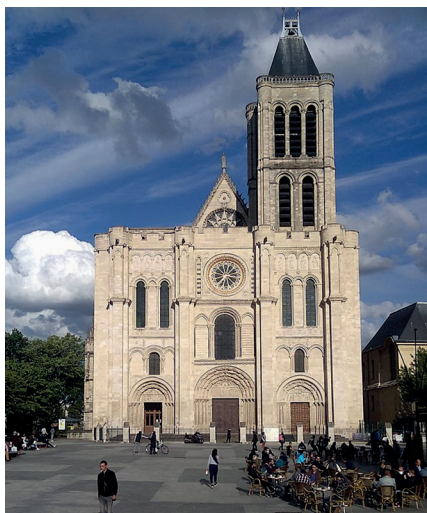
**Figure 5.** La rambarde du clocher de Saint-Denis est à près de 50 m de haut. Une corde y fut attachée pour aller sceller les mires plus bas.

qui l'endommagea. Mais en 2018 a été prise la décision de la remonter avec des fonds privés et des dons. Reste la flèche sud, haute de 58 m à la croix (figure 5).

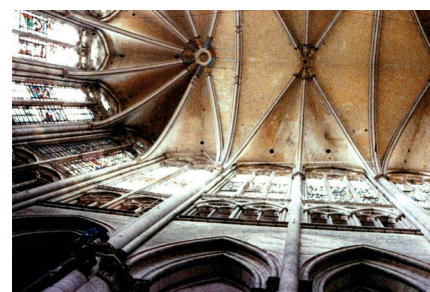
**Figure 7.** Dans la voûte, encadrant les piliers : les "trous" !

Les bâtisseurs de cathédrales avaient en leurs temps aménagé des trous dans les voûtes pour leur permettre de tirer et monter des charges à l'aide de cordes souvent reliées à une "cage à écureuil" (figure 7).

C'est là que se trouvait la solution. Restait à enlever les bouchons de bois qui obturaient ces trous, et y faire passer nos cordes. Mais bien sûr, aucun trou ne se trouvait à l'aplomb d'un pilier et proche des parois ! Cela nous posait de gros problèmes pour aller sceller des cibles sur les piliers.

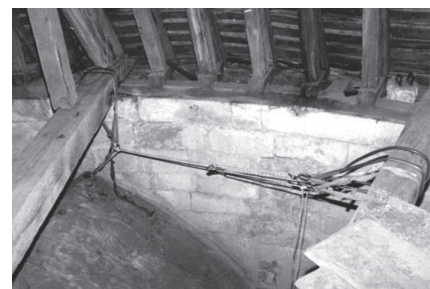
**Figure 8.** Nos amarrages aux poutres de la charpente, pour arriver à la verticale des trous.

combles et sortaient, par ces deux trous (figure 8). Munis de notre attirail (mirettes, colles, chiffons, pinceaux), nous montions sur une des deux cordes (figure 9), et arrivés à la bonne hauteur, nous tirions sur l'autre corde de manière à nous situer dans l'axe du pilier. Le frein et le Jûmar nous permettaient de monter et de nous bloquer à la bonne hauteur sur la corde pour effectuer ces manœuvres. Mais bien qu'arrivés en face du pilier, nous en étions encore éloignés et il fallait se

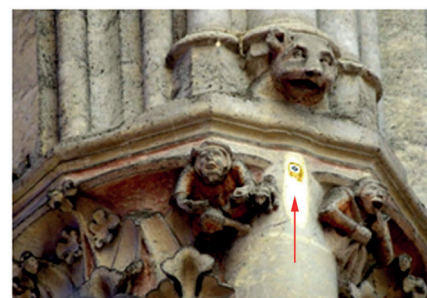
**Figure 11.** La mirette collée est bien gardée !

Une fois la mirette collée (figure 11), il était délicat de passer du frein et du Jûmar qui nous bloquaient à la bonne hauteur, au descendeur qui nous permettait de redescendre au sol. Toutes ces manipulations se sont faites en respectant les règles de sécurité et sans aucun incident.

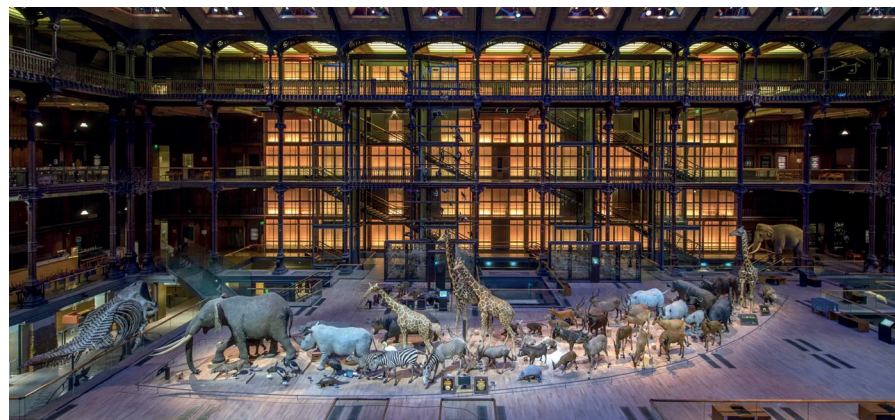
Figure 13. La galerie de l'évolution.

En 1989 étaient prévus des travaux de rénovation de la galerie de l'évolution au Muséum d'histoire naturelle de Paris. On voulait s'assurer que les surcharges créées au cours de ces travaux de rénovation n'allaient pas créer de déformations sur les piliers de fonte soutenant le bâtiment. Comme précédemment, cette stabilité pouvait être mesurée par des visées sur des cibles à partir de points connus avec précision. Thierry Mercier et Philippe Nicolon colleront des mirettes sur les piliers en fonte

(figure 13) avant le début des travaux, suspendus à leur corde de rappel.
